**PENGUATAN DAN PEREMAJAAN SARANA IRIGASI UNTUK
MENDUKUNG PERTANIAN DALAM RANGKA PENGUATAN EKONOMI
MASYARAKAT DESA SIMPANG PETAI**

Feri Candra¹, Iswadi HR², Zultiniar³, Iwantono⁴, Ferry Fatnanta⁵,
Azriyenni⁶, Soewignjo⁷
^{1,2,3,4,5,6,7}Fakultas Teknik Universitas Riau
¹feri@eng.unri.ac.id

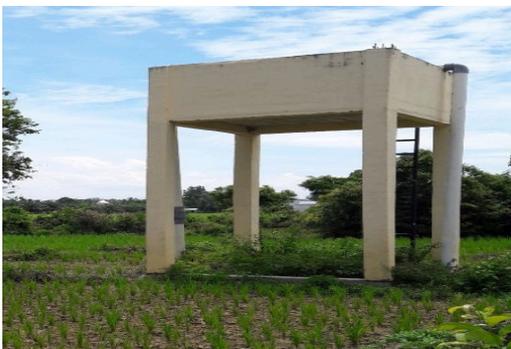
air. Program bantuan ini bertujuan untuk mengintensifikasi pertanian dan meningkatkan produksi pertanian. Dengan sistem pompa irigasi ini diharapkan penanaman padi dapat dilakukan dua kali dalam setahun. Cara kerja sistem irigasi ini adalah dengan menaikkan air yang berasal dari sebuah danau yang bernama Kiyam disekitar sawah ke tanki penyimpanan dengan menggunakan pompa. Kemudian air disalurkan menggunakan pipa ke sawah-sawah.

Gambar 1 Tanki Penyimpan Air Sementara

Setelah dilakukannya perbaikan terhadap mesin pompa dan jaringan pipa distribusi, Tim telah melakukan pengujian terhadap kerja dan fungsi dari sistem pompa irigasi untuk mengairi sawah. Pertama-tama, mesin pompa dihidupkan untuk menarik air dari danau Kiyam untuk dinaikkan ke tanki penyimpanan sementara. Diketahui tanki penyimpan air memiliki kapasitas penyimpanan air sebesar 9660 liter dan kemampuan pompa mengalirkan air 2400 liter/menit. Dari hasil percobaan, waktu yang dibutuhkan untuk mengisi

tanki sampai penuh adalah 3 menit. Hasil ini menunjukkan bahwa pompa sudah dapat bekerja dengan baik dan sesuai dengan spesifikasinya. Secara teori waktu yang diperlukan untuk mengisi tanki secara penuh adalah 4 menit.

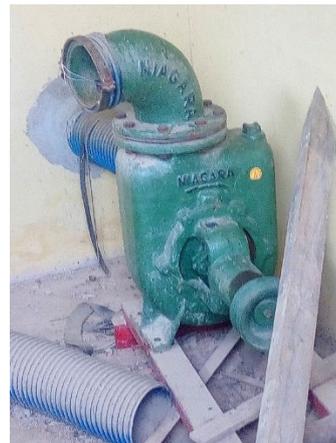
pompa. Diketahui bahwa sistem pompa menggunakan mesin diesel Yanmar dan pompa sentrifugal. Mesin diesel digunakan untuk memutar pompa melalui *belting*.

Merk : Niagara
Type : GTO-6-1E
Revolution : 1450 rpm
Capacity : 2400 l/min
Total Head : 11 m
Power : 6.3 KW

Gambar 2 Pompa Air Sentrifugal

Setelah melakukan identifikasi kerusakan, tim pengabdian dibantu oleh tukang atau orang yang memahami tentang servis mesin pompa untuk melakukan perbaikan

Setelah dilakukan perbaikan terhadap mesin diesel dan pompa, kedua alat ini kemudian ditempatkan

pada rel-rel (kedudukan mesin) yang ada didalam rumah penyimpanan pompa.

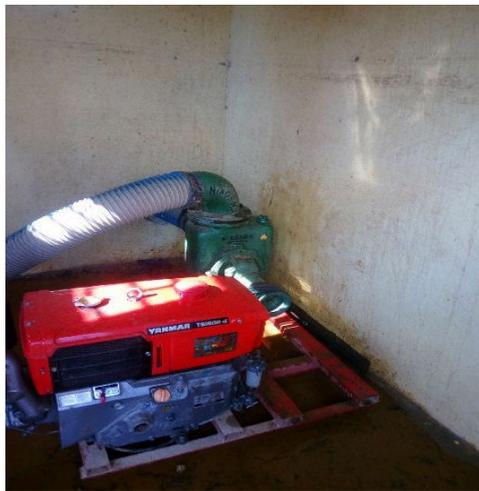
<i>Berat</i>	262 kg
<i>Dimensi</i>	116 x 69 x 97 cm
<i>Merek</i>	YANMAR
<i>Tipe</i>	TS 190 R
<i>Jenis Mesin</i>	Diesel horisontal 4 langkah pendingin air
<i>Sistem</i>	Pengabutan

<i>Pembakaran</i>	<i>langsung (direct injection)</i>
<i>Jumlah Silinder</i>	<i>1</i>
<i>Diameter x panjang langkah</i>	<i>110 x 106 mm</i>
<i>Volume Silinder</i>	<i>1007 cc</i>
<i>Daya Kontinyu</i>	<i>16 dk / 2200 rpm</i>
<i>Torsi Maxsimum</i>	<i>7.48 kg.m / 1600 rpm</i>
<i>Pemakaian Bahan Bakar</i>	<i>170 gr / dk.jam</i>
<i>Kapasitas Tangki</i>	<i>16 Liter</i>
<i>Kapasitas Minyak Pelumas</i>	<i>3.6 Liter</i>
<i>Jenis Minyak Pelumas</i>	<i>SAE 40 kelas CC atau CD</i>
<i>Sistem Pendinginan</i>	<i>Radiator</i>
<i>Kapasitas Tangki Pendingin</i>	<i>4 Liter</i>
<i>Cara Menghidupkan</i>	<i>Manual (engkol tangan)</i>

Gambar 3 Mesin Diesel Yanmar

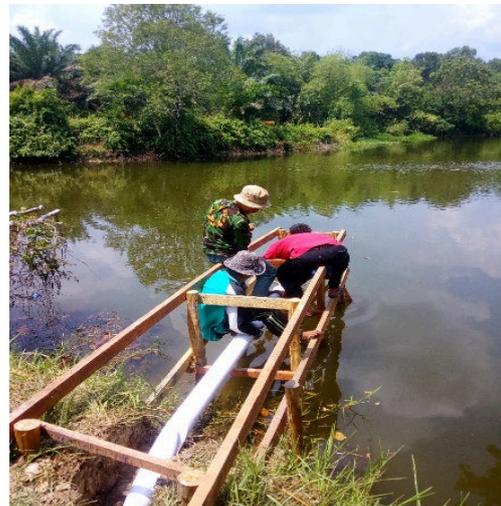
Gambar 4 Pemasangan Pipa Masuk ke Pompa di danau Kiyam

Dikarenakan pipa masuk dan keluar pompa banyak mengalami kerusakan dan kebocoran, Tim melakukan penggantian pipa-pipa tersebut. Fungsi pipa-pipa tersebut adalah pipa masuk digunakan untuk menyedot air danau dan pipa keluar digunakan untuk menaikan air ke Tanki penyimpanan air sementara. Tim juga membuat penahan pipa masuk di kolam menggunakan jembatan penahan dari kayu.

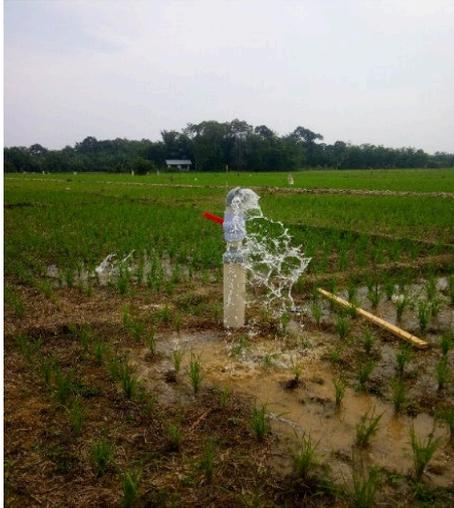
Kemudian pengujian dilakukan dengan membuka stop kran yang ada di beberapa titik di area sawah. Termasuk juga pengujian dilaksanakan terhadap area sawah dimana dipasang jaringan pipa distribusi yang baru. Dari hasil pengujian terlihat bahwa air yang keluar dari stop kran cukup deras dan dapat membanjiri area sawah dengan baik dan cepat.

Gambar 5 Stop Kran di titik 1

Tim melakukan perbaikan dan penggantian pipa distribusi yang rusak dan bocor di beberapa titik disekitar sawah. Dan juga tim melakukan penggantian dan pemasangan stop kran untuk keluar air ke sawah-sawah.

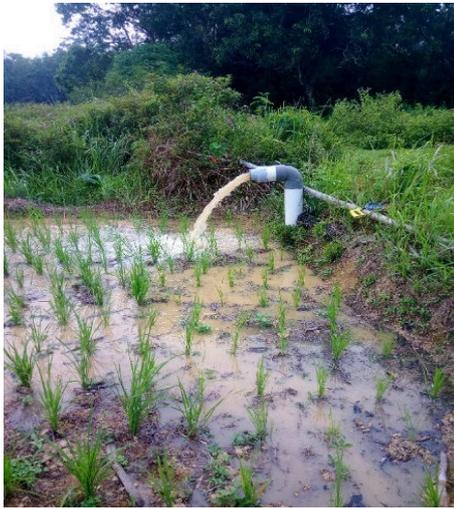
Gambar 6 Stop Kran di Titik 2
